Objet: Campagne de vérification sur les appareils SG1100-JE - SG1400-J - SG1600-J - A13 JE - A16 J - A18 J

Année de construction de 2006 à 2012 Numéro de série: de SG0605216 à SG224407

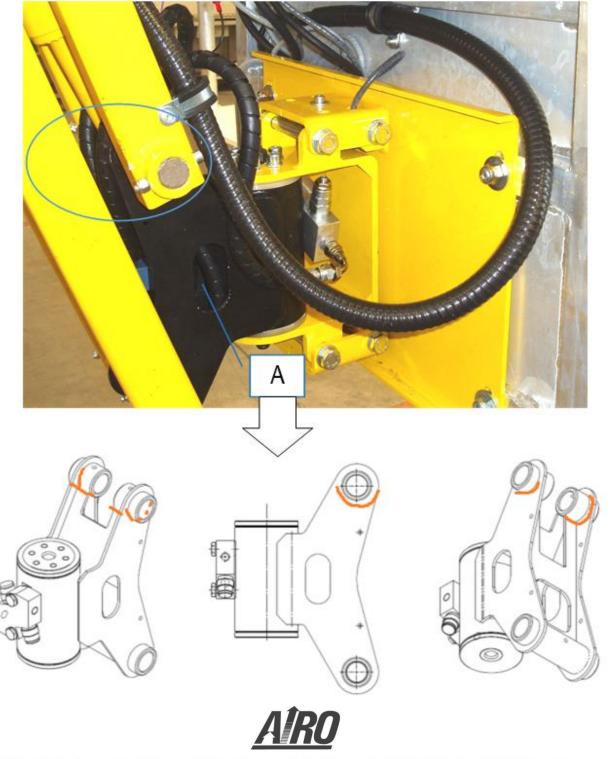
Telle utilisation impropre, pour les machines des séries indiquées en l'objet, et les accidents subis possibles pourraient provoquer des problèmes de résistance structurelle du composant nommée **Actionneur Rotatif Bridé** sur lequel la plate-forme aérienne est fixée.

Localisez l'élément Actionneur Rotatif Bridé indiqué par la lettre "A" dans l'image qui suit.

Contrôlez les zones mises en évidence (de manière particulière les soudures) : aucunes ruptures, fentes ou fissures ne doivent être présentes.

Bien que le contrôle visuel pré-opérationnel de la structure soit déjà prévu selon la loi, nous recommandons à la personne en charge (utilisateur, propriétaire, mandant, loueur ou autre) de vérifier promptement la particularité citée selon les instructions qui suivent, et de mettre hors-service la machine en cas de doute ou de ruptures illustrées dans les exemples qui suivent.

Dans le cas où les défauts ne seraient pas évidents, il est possible de continuer à faire fonctionner la machine, tout en soulignant le fait que l'"opérateur" doit nécessairement la contrôler visuellement et scrupuleusement avant chaque utilisation.

Nettoyez les zones mises en évidence (de manière particulière les soudures) des éventuels résidus de graisse, de saletés et tout ce qui pourrait empêcher l'inspection de la zone.
