Oggetto: Campagna di verifica su SG1100-JE – SG1400-J – SG1600-J – A13 JE – A16 J – A18 J

Anni di costruzione: dal 2006 al 2012
Matricole: da SG0605216 a SG224407

Procedura di ispezione.

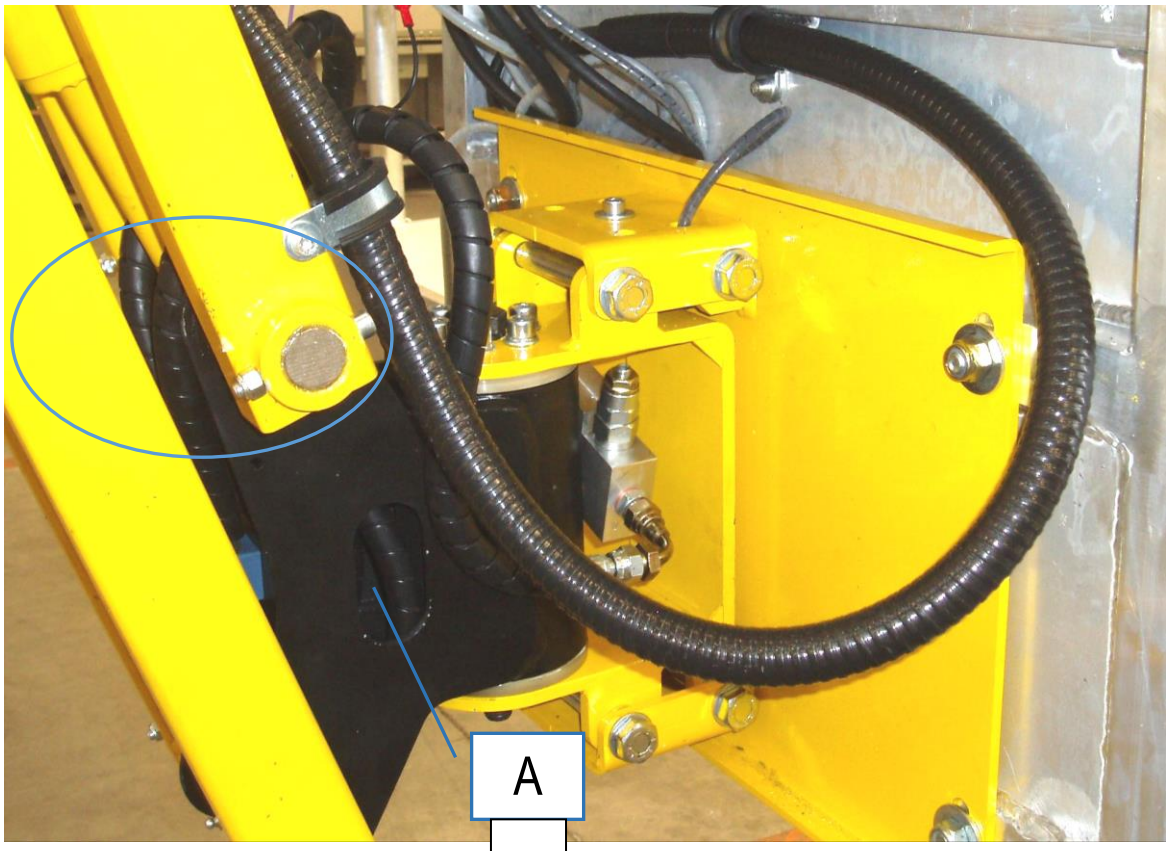
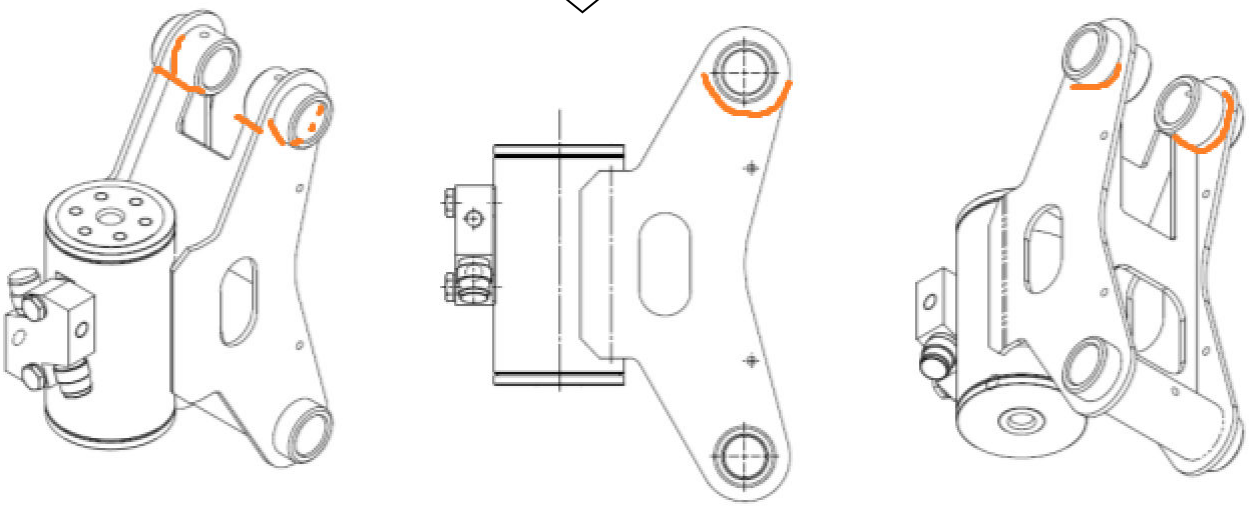
L'ufficio post vendita di Airo-Tigieffe, a seguito degli usuali rilievi sullo stato della macchine prodotte, ha verificato che le stesse vengono sovente utilizzate in modo non conforme alle loro caratteristiche tecniche ed alle istruzioni riportate nell'apposito manuale (es. sovraccarico), oppure subiscono lesioni a seguito di urti con altre strutture.
Tale uso improprio ed i possibili incidenti subiti potrebbero provocare, nella macchine comprese nelle serie indicate in oggetto, problemi di resistenza strutturale della parte denominata ATTUATORE ROTANTE FLANGIATO sui cui è fissata la piattaforma di lavoro.
Sebbene la verifica visiva pre-operativa della struttura sia già prevista tra gli obblighi di legge, si raccomanda al soggetto preposto (utilizzatore, proprietario, concedente, noleggiatore ed altro) di verificare con la massima sollecitudine il particolare citato secondo le istruzioni che seguono, e di porre fuori servizio la macchina in caso di dubbi o fratture di cui alcuni esempi sono riportati nel seguito.

Posizionare la macchina su una superficie orizzontale e stabile, a bracci completamente abbassati.
Individuare il componente ATTUATORE ROTANTE FLANGIATO indicato dalla lettera “A” nell’immagine che segue.
Ripulire le zone evidenziate (in particolare le saldature) da eventuali residui di grasso, sporco e tutto quanto possa impedire una corretta ispezione della zona.
Controllare le zone evidenziate (in particolare le saldature): non devono essere presenti fratture, incrinature, cricche.

Qualora non fossero evidenti difetti è possibile continuare ad operare con la macchina, ma si sottolinea la necessità di fare eseguire con scrupolo la verifica visiva pre-operativa (come previsto dal manuale di istruzioni e dalle norme tecniche vigenti) ogni qual volta si intenda utilizzare la macchina, a cura dell'"Operatore".
Si richiede pertanto ai proprietari delle macchine di cui all'oggetto di prendere contatto con il nostro servizio post-vendita.
